Drehdalben total geknickt

Um die Hafenspitze zu retten, rammte die „Schleswig-Holstein“ im Juni den Drehdalben. Nun wurde der „Totelschaden“ mit einem Schwimmkran aus Cuxhaven ausgetauscht.

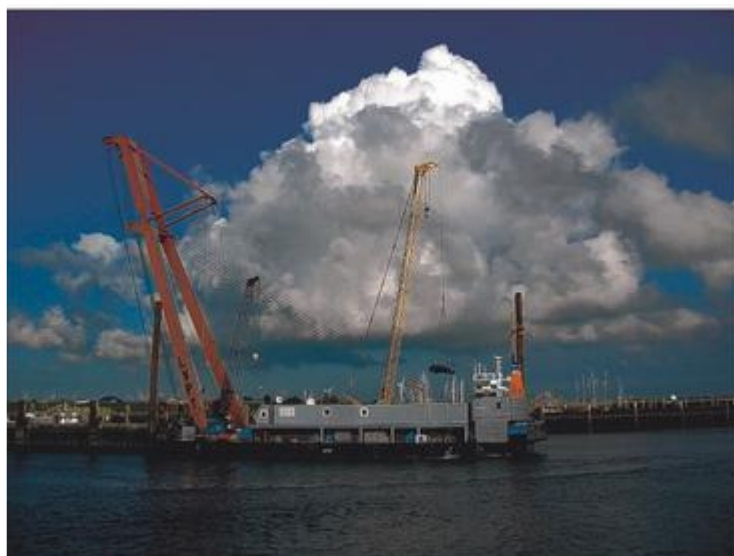
An besagtem 17. Juni drohte die „Schleswig-Holstein“ bei dieser Vollkreis-Wendung die Mole zu rammen. Dem Kapitän gelang es nur noch, das Schiff gegen den Drehdalben an der Molenspitze zu steuern – der Dalben knickte ein, die Späne rieselten...

Der kombinierte Spülbagger und Schwimmkran „LVP1“ tauschte den defekten Dalben an der Molenspitze aus. Fotos: Hans Pohlmann

Nun wurde vom alten Poller die Kappe entfernt, der Kies mit einer Hochdrucksonde hinausgespült, die Außenseite freigespült und das Stahlrohr entfernt. Danach wurde der neue Drehdalben eingesetzt.
